**Directive de Navigabilité de la FAA de référence 2017-14-04**

**PIPER AIRCRAFT, Inc**

**Avions PA 28-100, PA 28-200, PA 28 R, PA 32 et PA 32 R**

Lubrification Moteur – Durite radiateur d'huile – Inspection / Remplacement

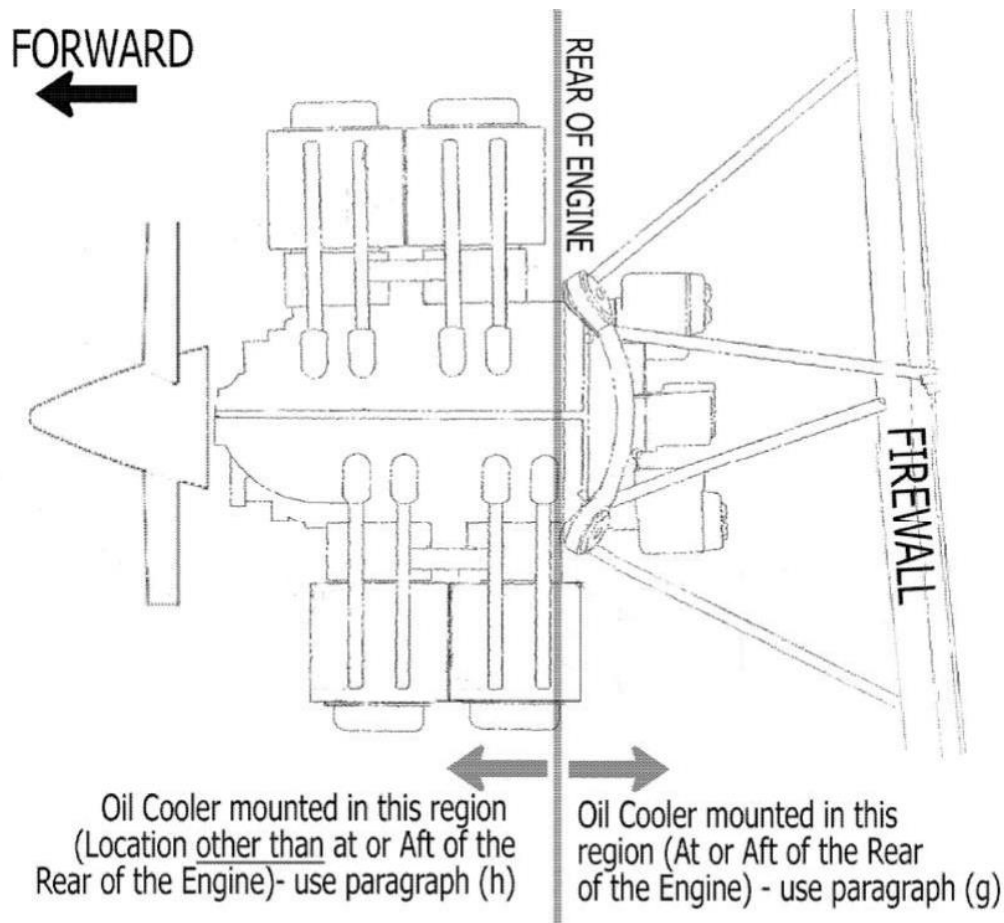
Figure 1 to paragraphs (g) and (h) of this AD: Oil cooler

AD 95-26-13 was prompted by numerous incidents/accidents caused by rupture or failure of the oil cooler hose assemblies. This AD action was prompted by requests to clarify the intent of AD 95-26-13. We are issuing this AD to prevent rupture or failure of the oil cooler hose assemblies, which could result in engine stoppage with consequent loss of control.

For any oil cooler hose assemblies that do not meet TSO-C53a, Type D requirements: Within the next 100 hours time-in-service (TIS) after February 5, 1996 (the effective date retained from AD 95-26-13), and repetitively thereafter at intervals not to exceed 100 hours TIS, inspect the fire sleeve of

each oil cooler hose assembly for soaked oil, a brownish or whitish color, and any evidence of brittleness or deterioration as a result of heat or oil seepage. See figure 1 to paragraphs (g) and (h) of this AD for additional information.

(1) For any oil cooler hose assemblies that do not meet TSO-C53a, Type D requirements: Within the next 100 hours TIS after February 5, 1996 (the effective date retained from AD 95-26-13), and repetitively thereafter at intervals not to exceed 100 hours TIS, inspect the fire sleeve of each oil cooler hose assembly for soaked oil, a brownish or whitish color, and any evidence of brittleness or deterioration as a result of heat or oil seepage. See figure 1 to paragraphs (g) and (h) of this AD for additional information.

(1) If any of the conditions described in paragraph (g) or (h)(1) of this AD are found on an oil cooler hose assembly during the inspection required in paragraph (g) or (h)(1) of this AD, as applicable, before further flight, replace the oil cooler hose assembly with a serviceable new or used TSO-C53a Type D oil cooler hose assembly or TSO-C53a Type C oil cooler hose assembly. If a used TSO-C53a Type C oil cooler hose assembly is installed, it must have documented hours TIS.

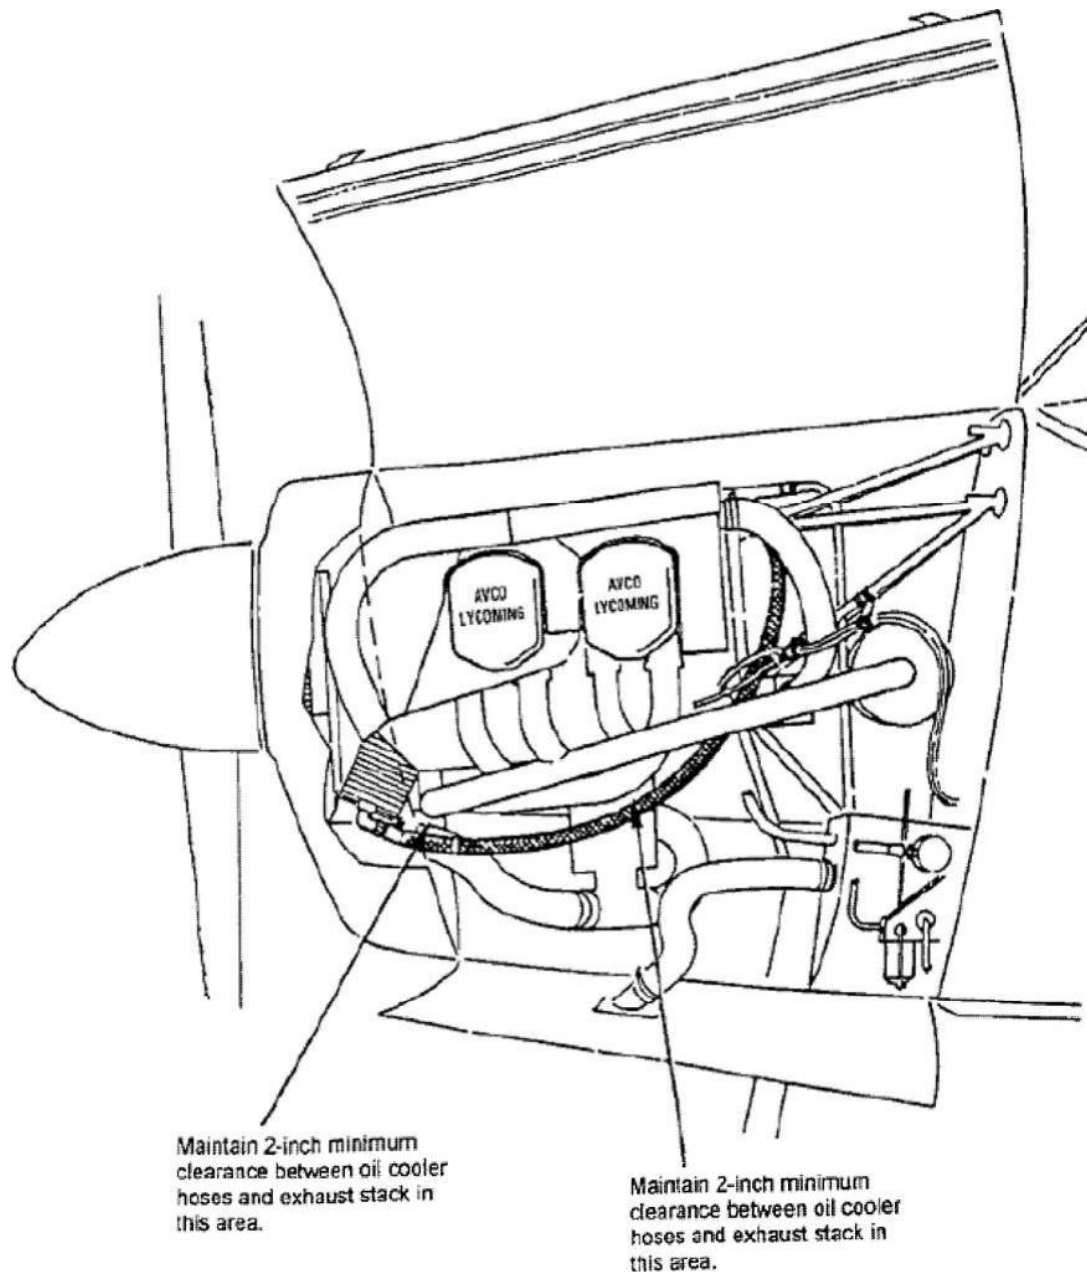
Figure 2 to paragraph (h)(2) of this AD: Acceptable clearances

to ensure the installation conditions in paragraphs (h)(2)(i) through (iii) of this AD are met. See figure 1 to paragraphs (g) and (h) of this AD for additional information. If the conditions listed in paragraphs (h)(2)(i) through (iii) of this AD are not met, before further flight, make any necessary adjustments. See figure 2 to paragraph (h)(2) of this AD for additional information.

(i) The oil cooler hose assemblies pass underneath and behind the electrical ground cable and in front of the lower of the two engine mounts.

(ii) The oil cooler hose assemblies are secured to the engine mount strut and a clearance of at least 2 inches exists between the oil cooler hose assemblies and the exhaust stack.

(iii) Oil cooler hose assemblies with a minimum outer diameter of 0.75 inch are installed with a bend radius of at least 6.5 inches.

(2) If a newly installed oil cooler hose assembly is a TSO-C53a Type C oil cooler hose assembly and it is mounted in a location other than at or aft of the rear of the engine, then replacement of the oil cooler hose assembly must meet the conditions listed in paragraphs (h)(2)(i) through (iii) of this AD.
