CONSIGNE DE NAVIGABILITÉ

AVIONS WASSMER WA 40 - 40A - 40B - 41

OBJET : FERRURES D'ATTACHE DU LONGERON PRINCIPAL DES VOILURES (FERRURES SUPERIEURE ET INFERIEURE).

Référence : 74-86

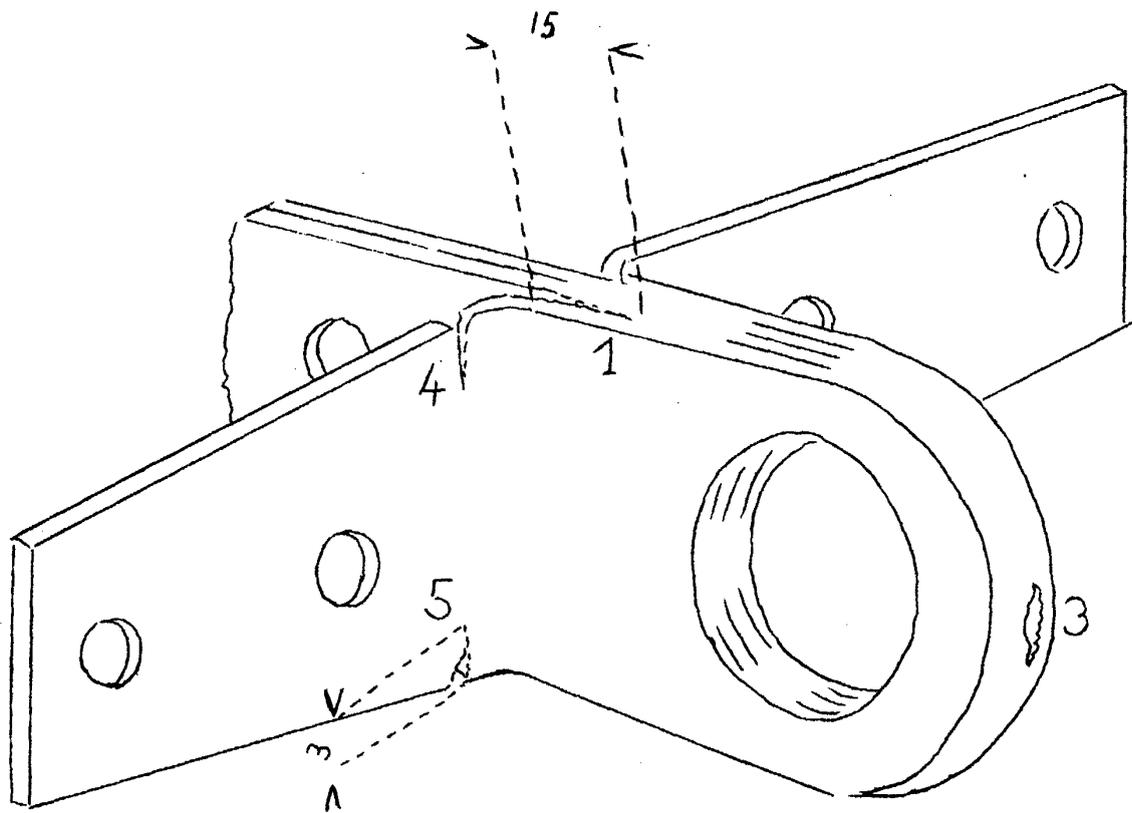
4.2/ Avion dont les ferrures ont des criques inférieures aux minima suivants :

3 mm dans les équerres, aux positions 4 et 5 du croquis
15 mm longitudinalement dans les cordons de soudures à la position 1

Les criques en bout de ferrure, position 3, n'étant pas des criques de fatigue, peuvent être reprises au chalumeau.

4.3/ Avion dont les ferrures ont une ou plusieurs criques supérieures aux minima définis en 4.2/, ou des criques différentes

- suspendre immédiatement les vols
- la réparation peut se faire au chalumeau avec métal d'apport A.50 après avoir arrêté la crique en bout par un petit trou, afin d'éviter sa propagation au cours de la soudure.
- ne pas souder à l'argon ce qui risquerait de tremper le métal localement et permettre l'apparition de nouvelles criques dès les premiers vols.

- effectuer la modification WA 40 n° 75
- toutes les 100 h de vol, examen des ferrures selon la méthode exposée en 1 - 2 - 3.

- interdiction de vol et montage éventuel de ferrures de série
- remise en vol selon la procédure définie en 4.1/
