CONSIGNE DE NAVIGABILITÉ

CF-2023-46

Navigation – Avion – Interdiction de mener des activités nécessitant l'utilisation d'un radioaltimètre lorsqu'elles se déroulent dans les États contigus des États-Unis en raison de brouillage causé par la technologie 5G des services sans fil à large bande de la bande C.

Remplace la CN CF-2021-52 émise le 24 décembre 2021.

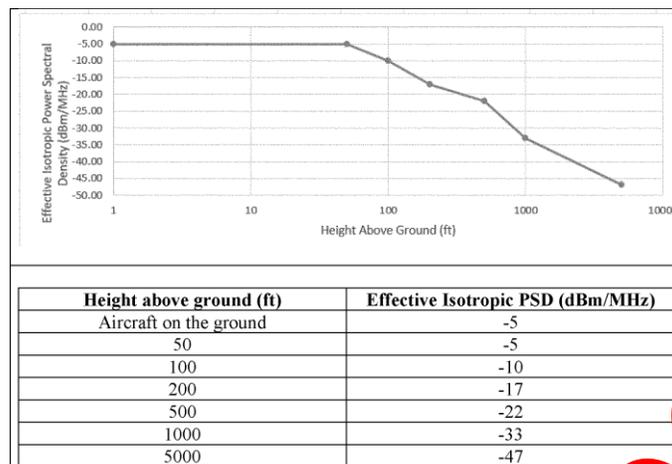
Figure 1 - PSD isotrope fondamentale équivalente à l'interface externe de l'antenne de l'aéronef

1. Dans le cas des émissions fondamentales (de 3,7 à 3,98 GHz), il s'agit de la tolérance au brouillage du radioaltimètre au seuil de densité spectrale de puissance (PSD) précisé à la figure 1 de la présente CN ou à un niveau supérieur à ce dernier.

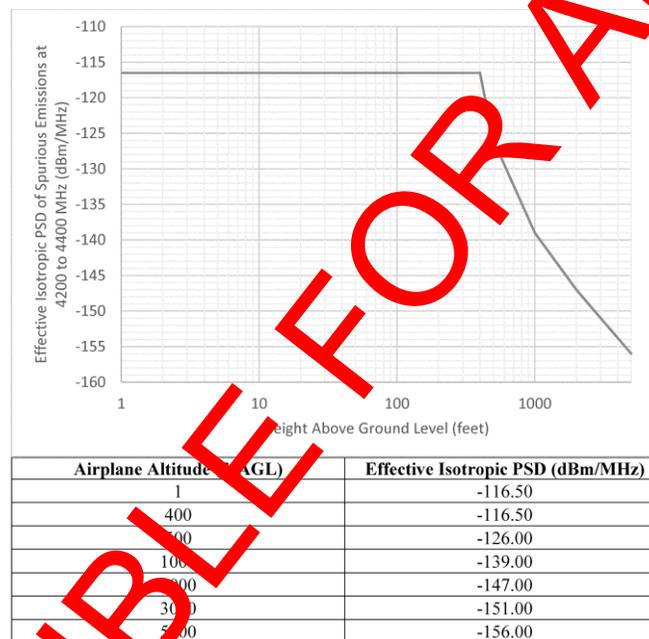
**Figure 2 - PSD isotrope de rayonnement équivalente à l'interface externe de l'antenne de l'aéronef**

2. Dans le cas du rayonnement (de 4,2 à 4,4 GHz), il s'agit de la tolérance au brouillage du radioaltimètre au seuil PSD précisé à la figure 2 de la présente CN ou à un niveau supérieur à ce dernier.
