**MINISTÈRE  
CHARGÉ  
DES TRANSPORTS**

## **MS733 - BIELLETTE DE COMMANDE DE VOLETS**

**BULLETIN D'INFORMATION DSAC 2025-07, Edition 1, version 1**

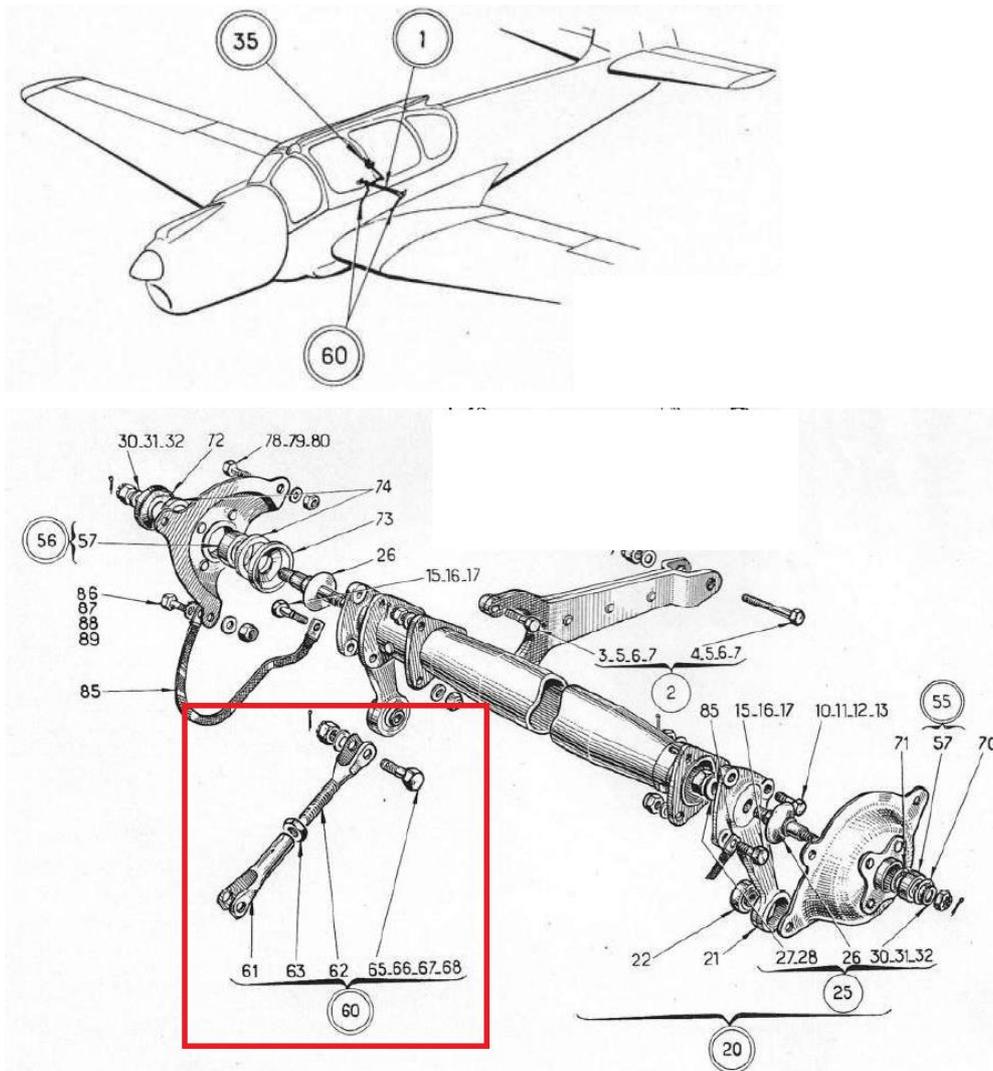
Les pièces concernées sont les biellettes réf. 60 du tube de torsion de commande des volets, et plus précisément les pièces réf. 62 :

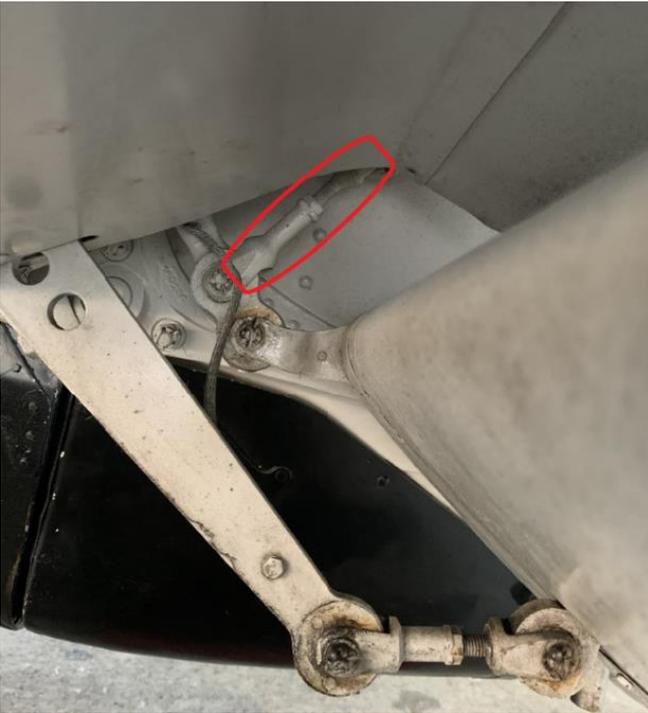
Vue sur aéronef volets sortis, sous l'aile gauche :

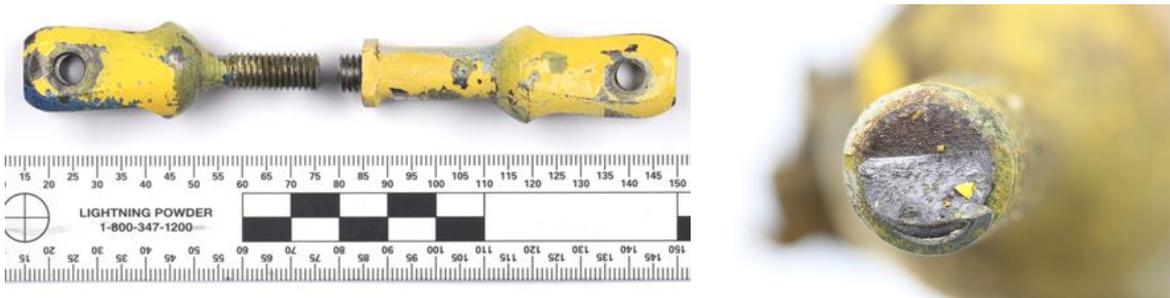
Dans le cadre d'une enquête en cours faisant suite à l'accident d'un MS733, le BEA a identifié une biellette de commande de volet rompue. Le faciès de rupture montre qu'une partie importante de la pièce était, préalablement à l'accident, endommagée selon un processus de fissuration en fatigue dans un fond de filet. De la corrosion a également été observée sur le faciès de rupture.

Vues de la pièce rompue et du faciès de rupture :

Il est recommandé qu'une inspection minutieuse de la pièce concernée, à la recherche de tout signe de crique ou de corrosion au fond des filets, soit réalisée à la première opportunité, au plus tard sous 2 mois, puis périodiquement (au minimum tous les ans) ou après une longue période de stockage.

En cas de doute, un examen plus approfondi doit être réalisé, si besoin après dépose de la pièce.

En cas de constat de crique ou de corrosion :

- Remplacer la pièce ou s'assurer que son état est compatible avec la poursuite des vols.
- Prévenir sans délai la DSAC sur [dsac-nav-bf@aviation-civile.gouv.fr](mailto:dsac-nav-bf@aviation-civile.gouv.fr)
