## **MS733 - BIELLETTE DE COMMANDE DE VOLETS**

**BULLETIN D'INFORMATION DSAC 2025-07, Edition 1, version 2**

## **MS733 - FLAP CONTROL ROD**

INFORMATION BULLETIN DSAC 2025/07, Edition 1, issue **2**

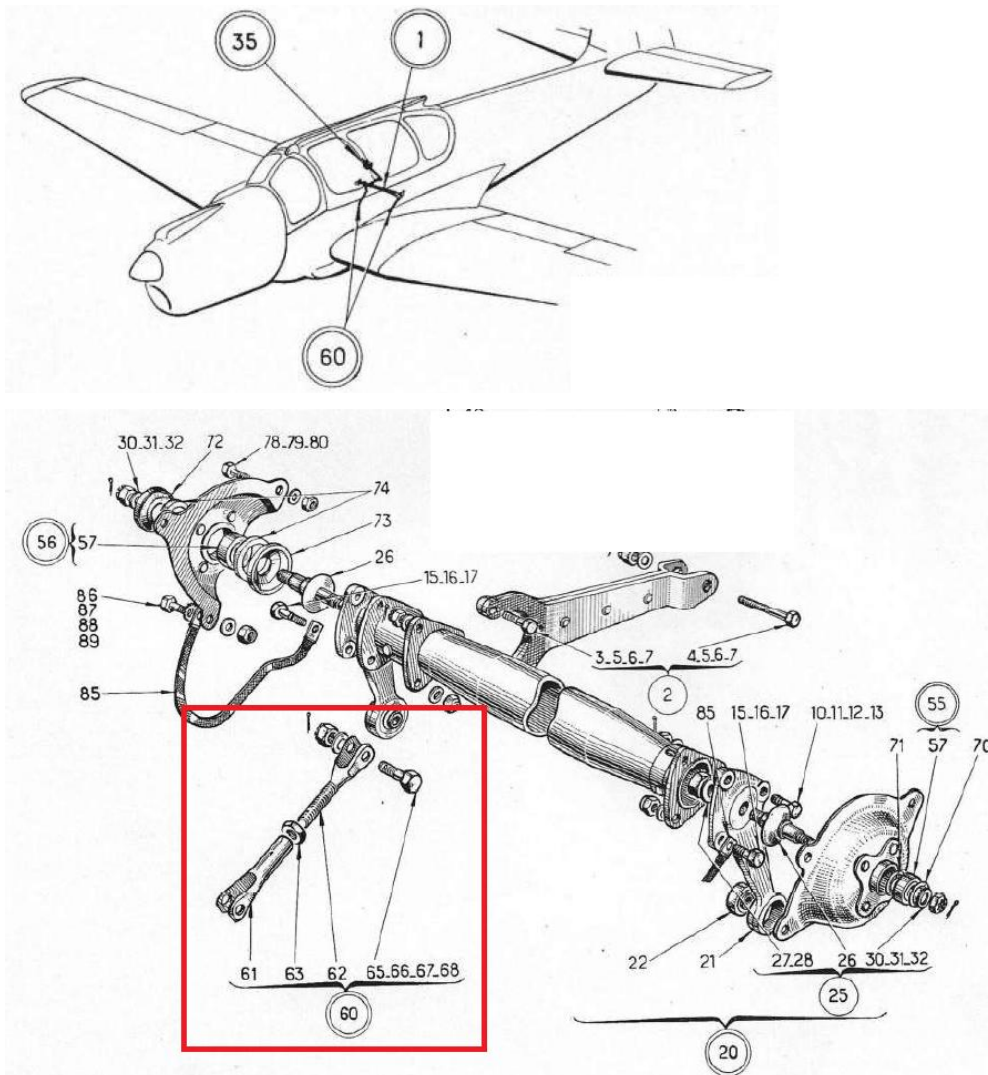
Les pièces concernées sont les biellettes réf. 60 du tube de torsion de commande des volets, et plus précisément les pièces réf. 62 :

Il est recommandé qu'une inspection minutieuse de la pièce concernée, à la recherche de tout signe de crique ou de corrosion au fond des filets, soit réalisée à la première opportunité, au plus tard sous 2 mois, puis périodiquement (au minimum tous les ans) ou après une longue période de stockage.

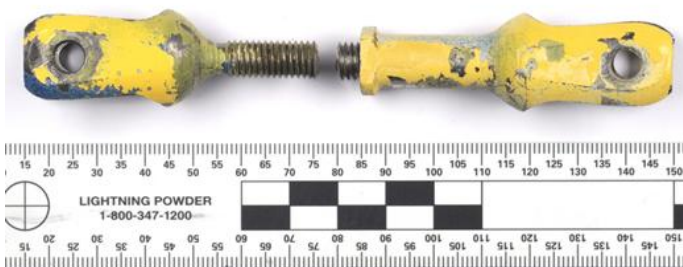
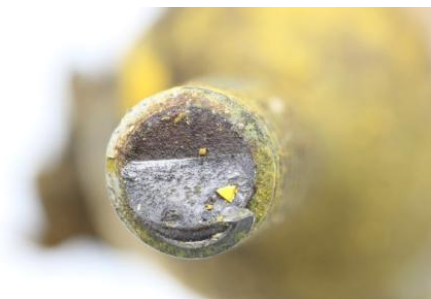
Dans le cadre d'une enquête en cours faisant suite à l'accident d'un MS733, le BEA a identifié une biellette de commande de volet rompue. Le faciès de rupture montre qu'une partie importante de la pièce était, préalablement à l'accident, endommagée selon un processus de fissuration en fatigue dans un fond de filet. De la corrosion a également été observée sur le faciès de rupture.

Vues de la pièce rompue et du faciès de rupture :

- Remplacer la pièce ou s'assurer que son état est compatible avec la poursuite des vols.
- Prévenir sans délai la DSAC sur [dsac-nav-bf@aviation-civile.gouv.fr](mailto:dsac-nav-bf@aviation-civile.gouv.fr)

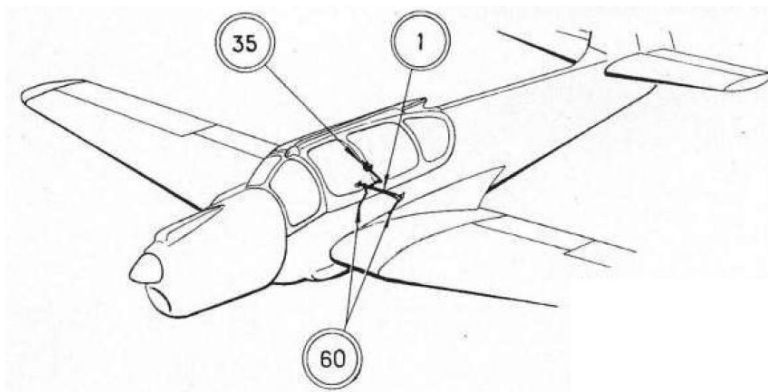
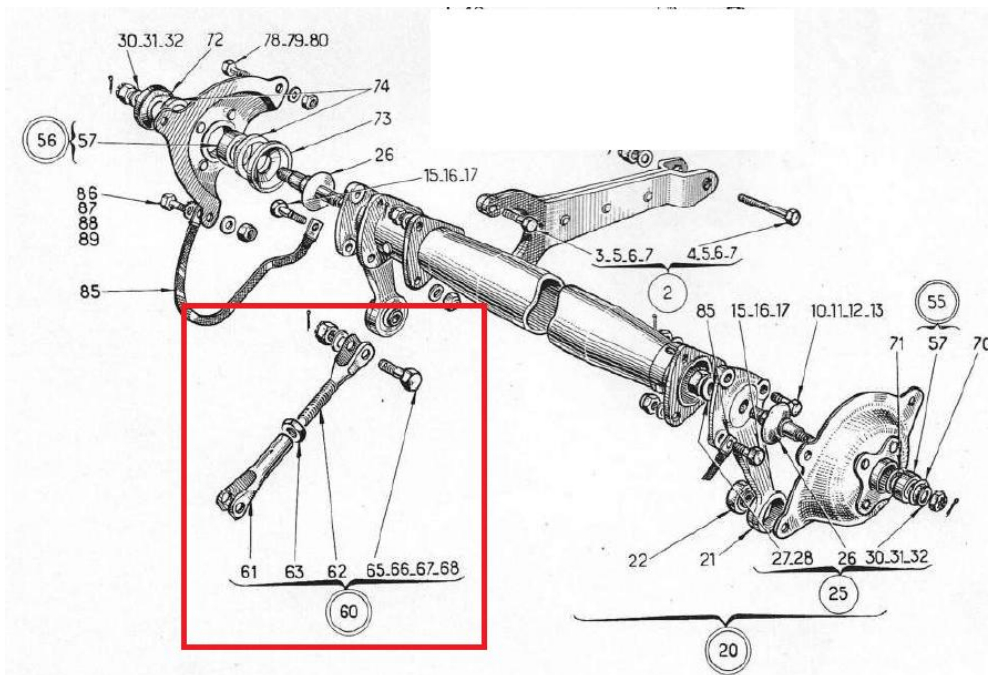
The parts concerned are the connecting rods ref. 60 of the flap control torque tube, and more precisely parts ref. 62:

It is recommended that a thorough inspection of the part concerned, looking for any signs of cracking or corrosion in the screw threads, be carried out at the first opportunity, within 2 months at the latest, then periodically (at least every year) or after a long period of storage.

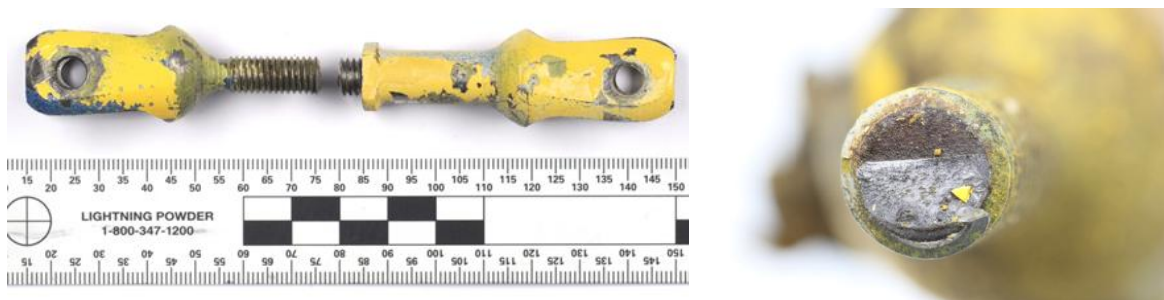
As part of an ongoing investigation following the accident involving an MS733, the BEA has identified a broken flap control rod. The fracture surface shows that, prior to the accident, a large part of the rod had been damaged by a process of fatigue cracking in the screw thread. Corrosion was also observed on the fracture surface.

View of broken part and fracture surface:

- Replace the part or ensure that its condition is suitable for flight.
- Notify the DSAC immediately on [dsac-nav-bf@aviation-civile.gouv.fr](mailto:dsac-nav-bf@aviation-civile.gouv.fr)
